邹城市宏河工业园南区厂房内墙粉刷项目 “12·9”一般高处坠落事故调查报告

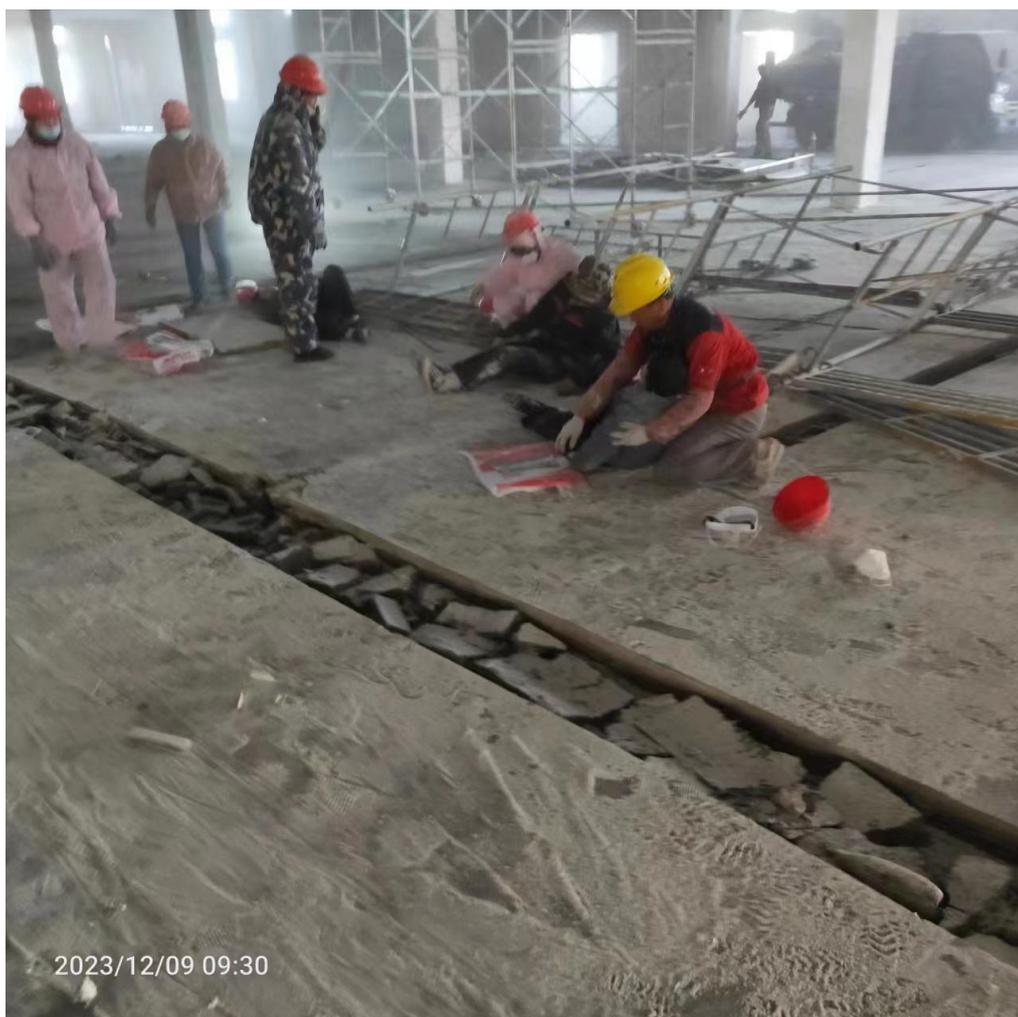
事故现场图片

2023年12月9日7时30分左右，孙恩春雇佣的劳务人员孙恩英、张仰巨、岳四妮、欧庆英等人来到邹城市宏河工业园南区五号车间开始对厂房内墙皮进行铲除作业。按照工作分工，孙恩英在地面负责清除厂房四周低侧墙皮，张仰巨、岳四妮、欧庆英登上移动式组合操作平台（距离地面高约3.4米，以下简称操作平台）负责清除厂房四周顶部墙皮。同时，王洪权指派其雇佣劳务人员陈霞在作业前面对墙壁旧墙皮进行喷水增湿，配合铲除工作。9时20分左右，因工作进度需要更换施工作业位置，孙恩英叫着陈霞帮忙一块移动操作平台。此时，张仰巨、岳四妮、欧庆英未从操作平台上下来，而是坐在操作平台上。移动过程中，由于外力促使操作平台重心偏移，导致操作平台倾斜侧倒，致使三名施工作业人员从操作平台上摔下受伤。

操作平台上施工作业人员未按规定撤离，地面施工人员违规移动操作平台，造成操作平台倾倒，致使操作平台上的施工作业人员跌落摔伤^①。

① 《建筑施工高处作业安全技术规范》（JGJ 80-2016）第 6.2.4 条：移动式操作平台移动时，操作平台上不得站人。

管理制度。深入开展隐患排查治理工作，及时发现事故隐患并督促整改到位。加强对施工人员的安全教育培训和警示教育工作，提高从业人员的安全意识。督促施工人员佩戴劳动防护用品，落实安全生产有关措施，防范类似事故发生。
